# ZIDNE I SVODNE SLIKE I OLTAR U CRKVI SV. DUHA U SPLITU

## Rješavanje konzervatorsko - restauratorskih problema

Hrvatski restauratorski zavod

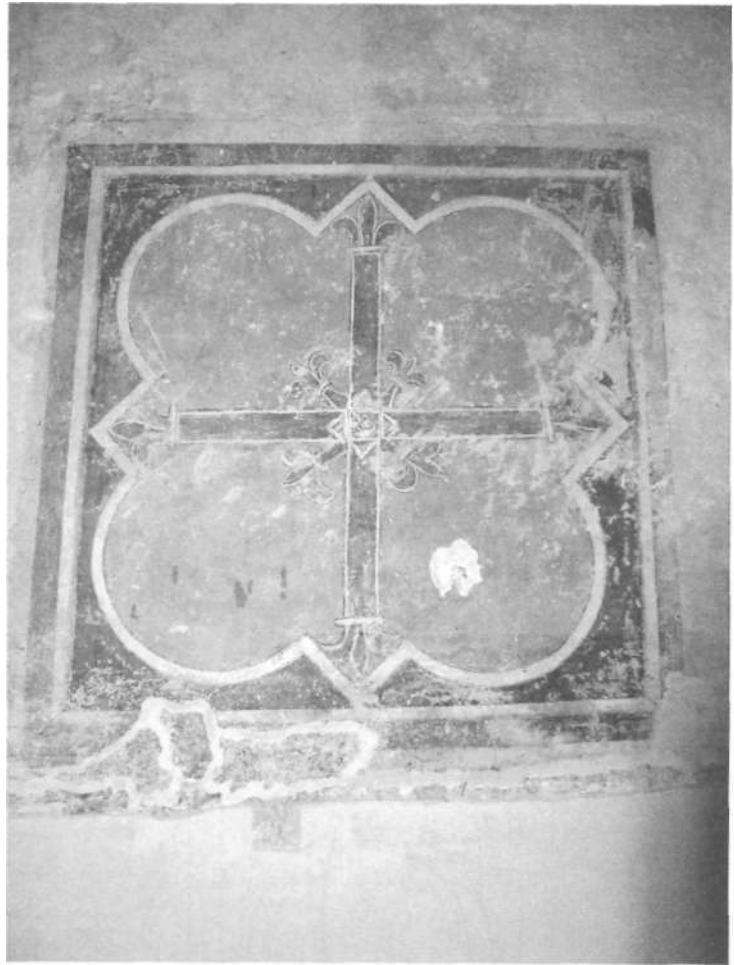
Križevi su oslikani kombiniranom tehnikom fresko *buono* - fresko *secco* u maniri gotičkog slikarskog izričaja. Bili su raspoređeni u pravilnom ritmu po čitavom unutrašnjem platu zidova na istoj visinskoj razini od podnice crkve. S vremenom su se veoma oštetili, pa su naknadnim intervencijama u ponutrici crkve bili prekriveni novim slojem žbuke, o čemu svjedoče tragovi hrapavljenja, a samim time i oštećenja njihova lica kako bi na sebe lakše primili novu žbuku.

*Posvetni križ na zapadnom zidu crkve*

Tijekom 2001. godine na njima je proveden kompletan postupak zaštite kako slijedi: 1. uzimanje uzoraka žbuka i pigmenata; 2. utvrđivanje izvornih rubova ostataka freske; 3. obrublivanje; 4. ubrizgavanje i injektiranje; 5. zaptivanje lakuna, vena i kapilarnih površinskih oštećenja; 6. čišćenje lica; 7. dokumentacija; 8. prožimanje (impregnacija) "mesa" žbuke i

Nakon zaštitnih zahvata križevi su uklopljeni u današnje ožbukano lice zidova unutrašnjosti crkve. Kao dodatni radovi, nepredviđeni predloženim planom, obavljeni su istraživanje i dokumentacija posvetnih križeva koji su oslikani na žbuci na vanjskim licima zidova crkve Sv. Duha.

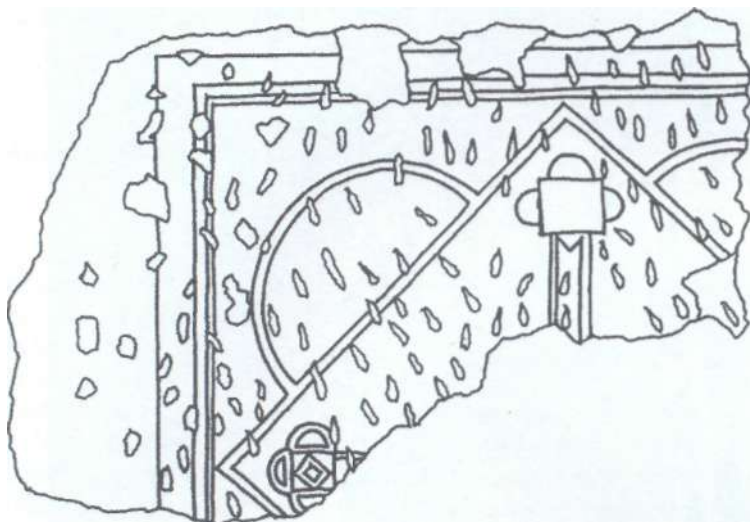
*Crtež zatečenog stanja posvetnog kriza na sjevernom zidu crkve*

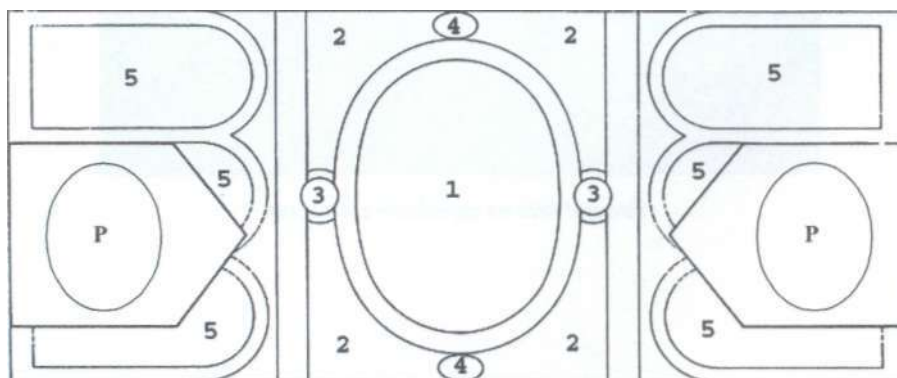
Ostaci freske i na istočnom zidu apsida potvrđuju postojanje oslika na dijelu koji je ugradnjom glavnog oltara u 18. st. gotovo posve uništen. Istovremeno otvaranje ovalnih prozora na bočnim zidovima apsida uništilo je i dijelove slikarije na sjevernoj i južnoj strani svoda. Zbog tih je intervencija

*1. Bog Otac 2. Anđeli svirači 3. Kartuše 4. Figuralni medaljoni 5. Proroci  
P - niše naknadno probijenih prozora*

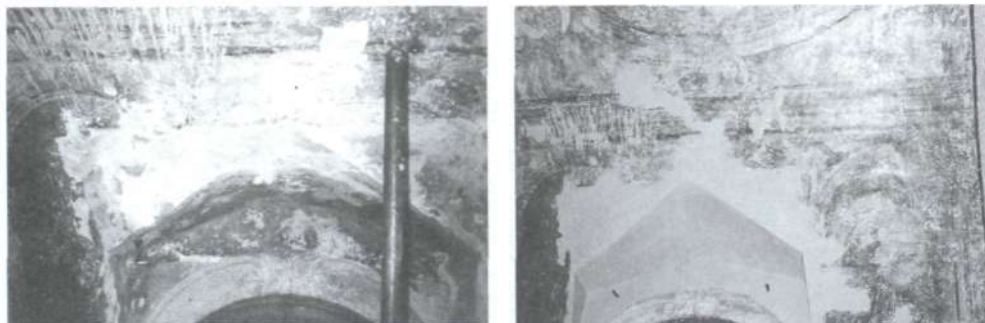
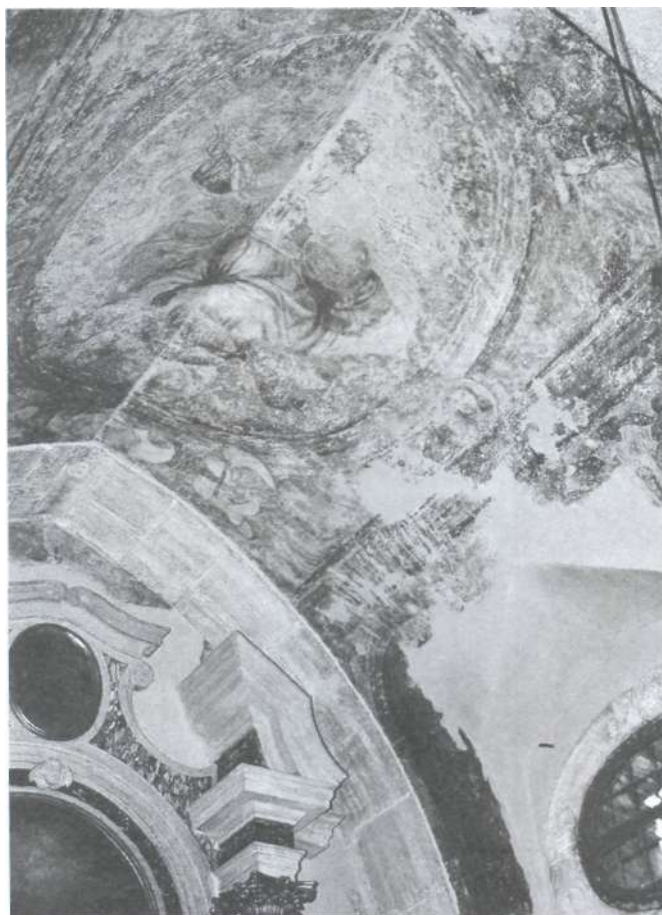
tijekom vremena slikanja pretrpjela niz mehaničkih oštećenja, a postupno je bila izložena i vlazi s krova i prozorskih otvora. Došlo je do promjena na licu slikarije, izgubio se izvorni intenzitet boja, a žbuka i pigmenti su pulverizirali sve do potpunog mjestimičnog gubitka dijelova slikanje. Istraživanjem stanja slikarije potvrđena je prijašnja faza restauratorskih zahvata kojima su se djelomično rekonstruirali žbukani, ali i bojani dijelovi.

*Izgled južnog dijela slikarije prije i poslije zahvata*

Svi izvorni rubovi slikarija definirani su i obrubljeni, a svi nedostajući dijelovi žbuke su rekonstruirani. U tu su se svrhu pripremale 3 različite vrste žbuke, ovisno o vrsti oštećenja: gruba žbuka za ispunjanje dubljih lakuna, finija žbuka za obrubljivanje i nanošenje drugog sloja na lakunama i fina žbuka za završni sloj, na kojem se eventualno može izvoditi i retuš.<sup>13</sup> Nakon rekonstrukcijskih zahvata na ožbukanom sloju pristupilo se čišćenju bojanog sloja, i to metodom kemijskog čišćenja. Nakon sondažnog ispitivanja raznih preparata, odlučeno je da će se površina zidne slike najprije tretirati sa 10-postotnim rektificiranim terpentinom<sup>14</sup> i sa 10-postotnom otopinom Vulpexa,<sup>15</sup> preparata koji je načinjen na bazi sapuna čiji pH iznosi 13, što znači daje iznimno lužnat. Laganim trljanjem štapićima za čišćenje natopljenima u priređenom sredstvu, prljavština se uklanjala. Tretmani čišćenja neutralizirali su se najprije alkoholom, a zatim i vodom. Nakon toga površina je pretkonsolidirana sa 10-postotnom otopinom primala.<sup>16</sup>

odjela u Splitu, kako bi se izabrao što bolji pristup u prezentiranju slikanja. Unatoč jasnoj predodžbi izvorne kompozicije, brojna naknadna oštećenja nisu dopustila značajnije rekonstrukcijske zahvate u zatvaranju likovne cjeline klasičnim retušem, već je odabran pristup zatvaranja oštećenja ožbukano i obojanog sloja rekonstruktivnim zahvatima tonirane žbuke na svim lakunama kako bi se ujednačenim lokalnim tonom izvorne žbuke i bojanoga sloja ta prilično oštećena slikarija integralno povezala. Na kraju je čitavo lice slikanje tretirano zaštitnim slojem uključujući i biozaštitu.
