Godišnjak zaštite spomenika kulture Hrvatske, 28/2004  
*The Preservation of Cultural Heritage in Croatia*  
*Annual, 28/2004*

## Mozaična podnica antičke cisterne za vodu na trasi autoceste Split-Zagreb u Koprivnom - zaštini radovi

Branko Matulić  
Tonči Borovac  
Hrvatski restauratorski zavod  
HR- 21000 Split, Porinova 2a

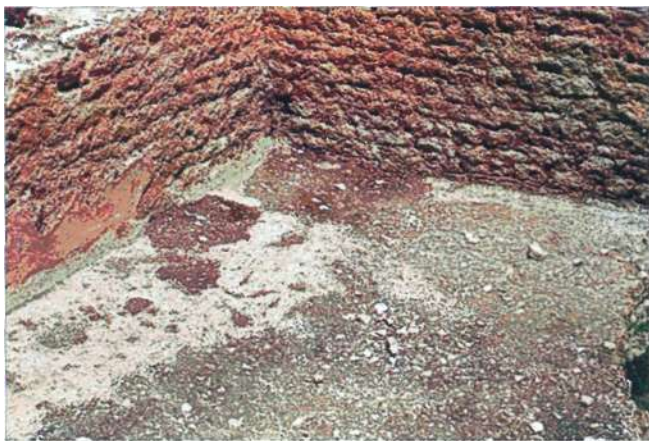
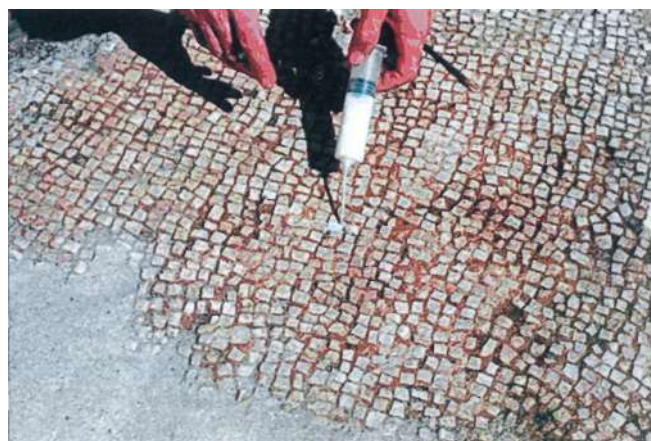
na neravnom licu mozaika s brojnim uleknućima i lokalnim oštećenjima, a mjestimično je bila uočljiva i taložna skrama na kockicama. Podložna žbuka na kojoj leži mozaik gotovo je u cijelosti pretvorena u rastresite varijante kalcijevih sulfata, anhidrite ili gips. Otkrivanjem mozaika došlo je do nagle promjene konstantnih mikroklimatskih uvjeta nakon čega nužno slijedi presušenost slojeva žbuke. Ubrzano dolazi do odvajanja kockica od korpusa žbuke, sljubnice se osipaju i nestaju te se time gubi kompaktnost kockica mozaika. Rubovi mozaika bili su nezaštićeni, a kockice su se i pri samome dodiru osipale.

Na dijelu cisterne na kojemu je mozaik potpuno uništen došlo je do velikih oštećenja same podloge koja je puna rasutih kockica mozaika. Na sjeveroistočnom i jugoistočnom dijelu cisterne davno prije su do temeljnog živca prokopane dvije velike rupe na kojima se stratigrafski vidi presjek podloge pa te rupe bitno slabe statičku sigurnost preostalog dijela podloge cisterne.

2 Stanje mozaika prije zaštitnih radova  
Condition of the mosaic before the protective works.

Slabljenjem vezivnih svojstava izvorne podloge mozaika došlo je do djelomičnoga ili potpunog odvajanja kamenčića od same podloge. S obzirom na arhitektonski okvir u kojemu je mozaik smješten, tijekom zaštitnih zahvata bilo je nemoguće izbjeći kretanje po njegovoj površini. Zbog toga je nužno osigurati minimalnu čvrstoću i cjelovitost površine mozaika. Potrebno je privremeno impregnirati mozaik kako bi se osnažile tek sljubnice mozaika, bez većega dubinskog djelovanja, da tijekom slijedećih postupaka ne bi izazvali nova oštećenja na licu mozaika. Taj korak je ujedno i prvi stupanj potpune i trajne impregnacije.

tnih tvari u žbuci (sulfata, kovnih oksida, feldspata, itd.) osipanje i podbuhline sve bi se više povećavao, dok se mozaični kamenčići potpuno ne bi odvojili od podložne žbuke. Stoga je bilo nužno provesti injektiranje koje se izvodi na potklobučenjima i na mjestima erodiranoga nosivog dijela mozaika. Odabir smjese za injektiranje ovisi o ponašanju žbuke pri injektiranju, a primijenjen je sustav osnaživanja žbuke i ispunjavanja svih pukotina, kao i povezivanja s nosačem - žbukom, kapilarnim natapanjem žbuke kap po kap, tj. infuzijskim injektiranjem ili pak injektiranjem pod tlakom. I ovaj se put pokazalo najučinkovitijim primjena vapnenoga mlijeka obogaćena odgovarajućim aditivima za brže popunjavanje i skrućivanje

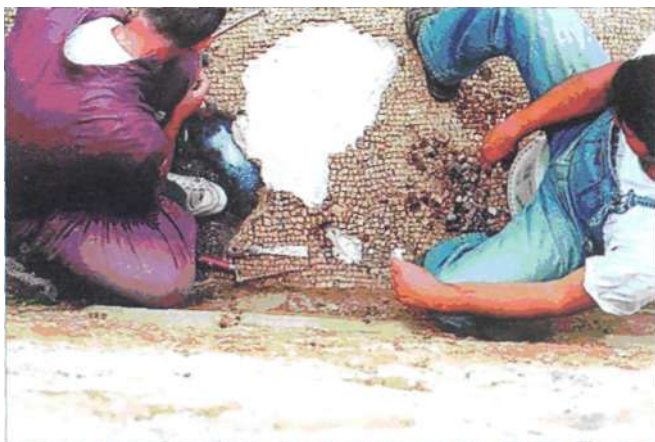
4 Rekonstruktivni zahvati (fetus)  
Reconstruction operations (retouching)

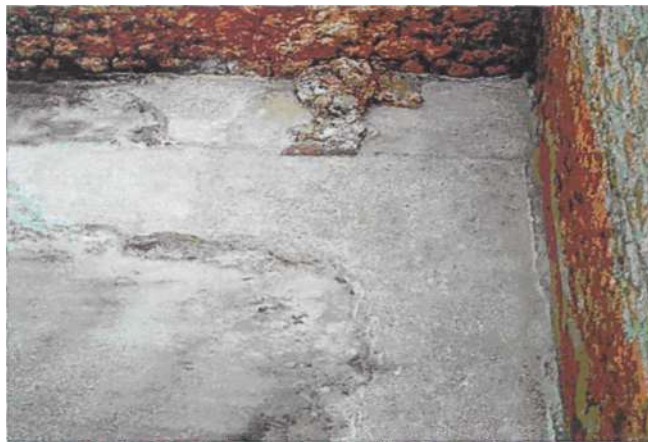
5 Pogled na mozaik nakon zaštitnih zahvata  
View of the mosaic after protective operations

vezivna moć, stvara se kompaktnost slojeva, konzistentnost žbuke i svježina površine. Taj se postupak provodi stupnjevito i višekratno, dok se ne postigne potpuno zasićenje upojnosti podložne žbuke. Sukladno s tim postupkom provedeno je mehaničko i hidromehaničko čišćenje lica mozaika od svih naslaga i prljavština. Tek nakon postupka čišćenja lica izrađen je crtež postojećega stanja mozaika u mjerilu 1:10 u olovci i tušu na foliji, a tijekom svih zaštitnih zahvata provođeno je fotodokumentiranje. S obzirom na velik broj pronađenih rasutih kamenčića mozaika na samom lokalitetu, zaključilo se kako bi se rekonstrukcijskim zahvatima na lakunama, i djelomično na najkritičnijim točkama rubova, postigao dvojak učinak: najbolja moguća uporaba rasutih kockica koje su izvorno pripadale ovom mozaiku, a ujedno i bitno povećanje statičke kompaktnosti mozaika. Usporedo s radovima na mozaiku zaštitio se i ulomak vodonepropusne žbuke na zapadnome zidu cisterne, koja je obrubljena, injektirana, te je provedena impregnacija i očišćeno lice žbuke.
